# VARIANTE AL P.R.G. VIGENTE PER LA RIQUALIFICAZIONE E IL RIUSO FUNZIONALE DI IMMOBILI UBICATI NELL'AMBITO URBANO DI VIA LANDI

TITOLO: Schedatura patrimonio edilizio allegata al P.R.G. vigente

Q7

***RILEVAZIONE  
DEI CARATTERI STORICI, ARTISTICI, AMBIENTALI, DEL DEGRADO,  
DELLA CONSISTENZA E DEGLI USI IN ATTO  
DEL PATRIMONIO EDILIZIO ESISTENTE  
E  
DELL'ASSETTO VEGETAZIONALE E DI PARICOLARI USI  
DEL TERRITORIO***

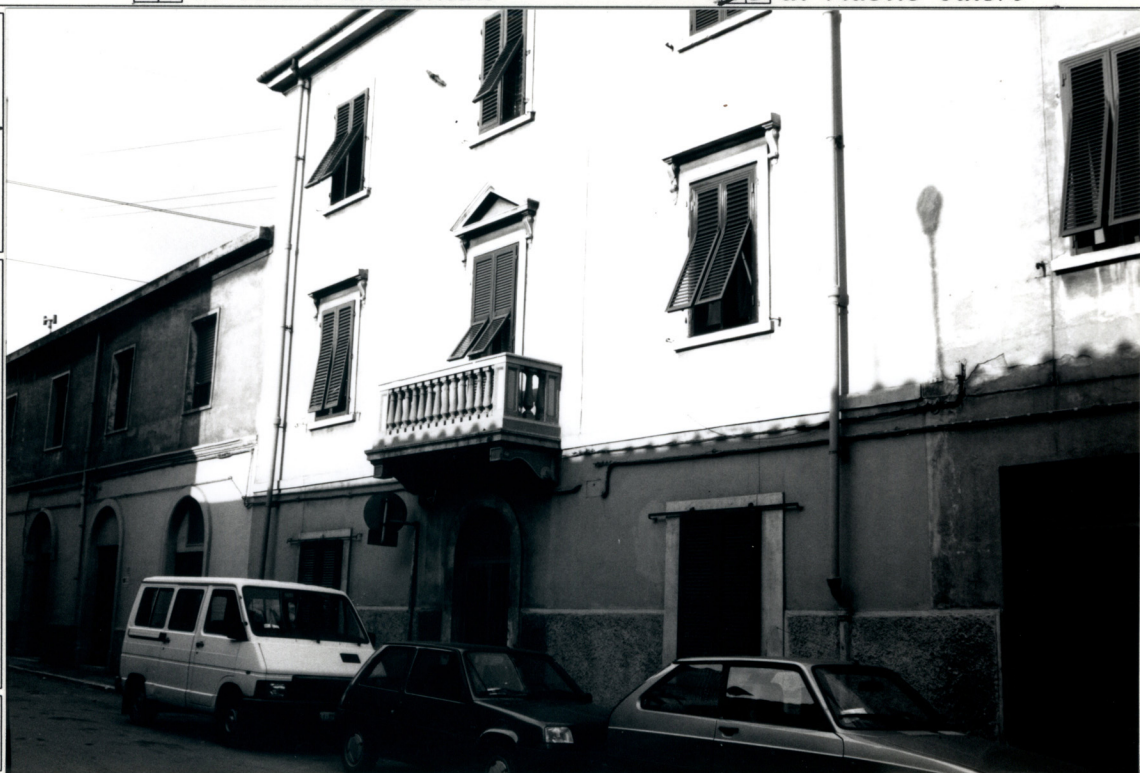
PM. 182

manomissione dei materiali di finitura

☒ lieve☐ grave☐ lieve☐ grave

☒ presenza di gravi lesioni o crolli☒ carenza di manutenzione☐ presenza di lesioni☐ assenza di degrado

☐ di valore architettonico☐ di valore ambientale☐ di valore monumentale☐ di not. valore ambientale☒ di ridotto valoreDOCUMENTAZIONE  
FOTOGRAFICA

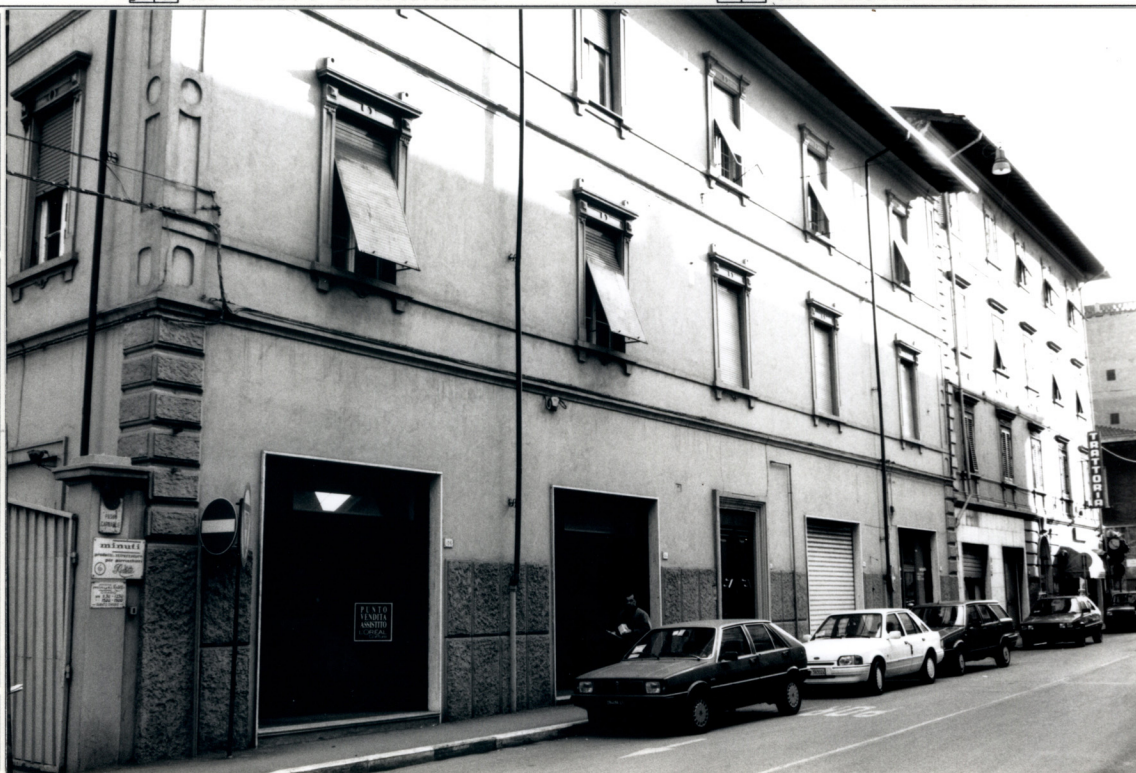
PM. 191

manomissione dei materiali di finitura  
presenza di superfetazioni☒ 01 lieve☐ 02 grave☐ 11 lieve☐ 12 grave

☒ 01 presenza di gravi lesioni o crolli☐ 03 carenza di manutenzione☐ 02 presenza di lesioni☒ 04 assenza di degrado

le manomis-  
sioni dei ma-  
teriali di fini-  
tura si rileva-  
no prevalente-  
mente ai qua-  
dri terra

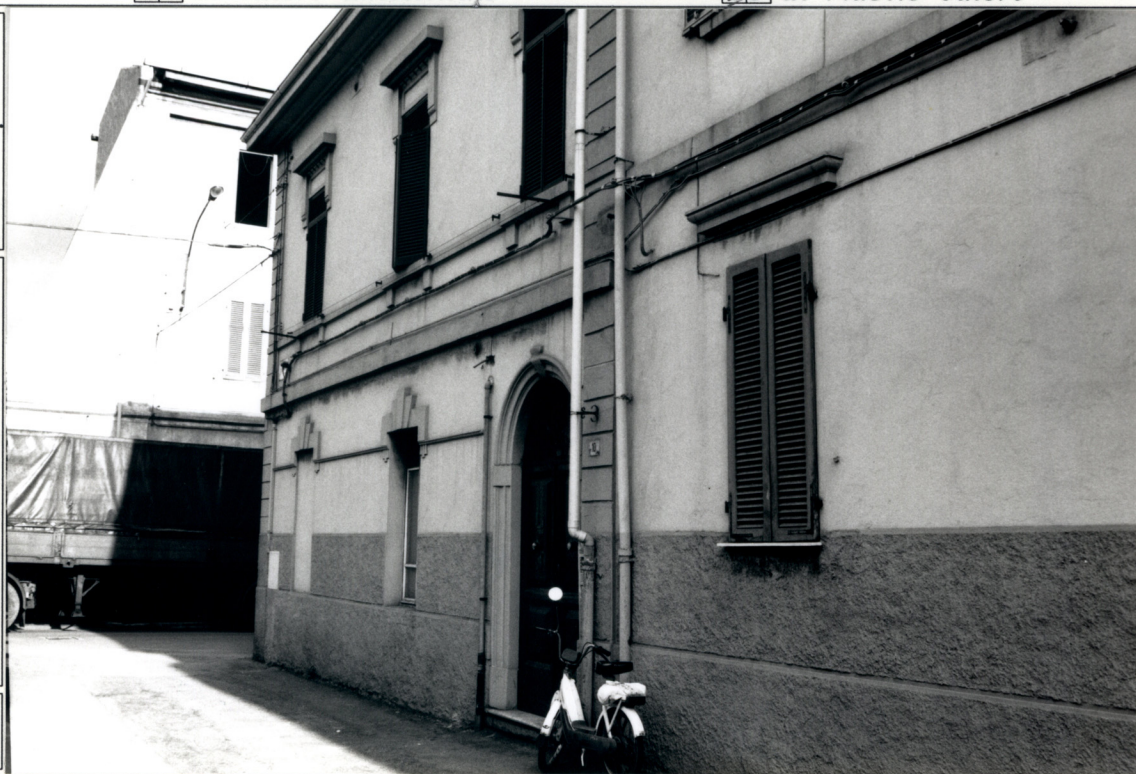
PM. 192

☒ lieve☐ grave☐ lieve☐ grave

☒ presenza di gravi lesioni o crolli☐ carenza di manutenzione☐ presenza di lesioni☒ assenza di degrado

l'edificio è...  
in situ in...  
un'area for-  
temente de-  
gradata

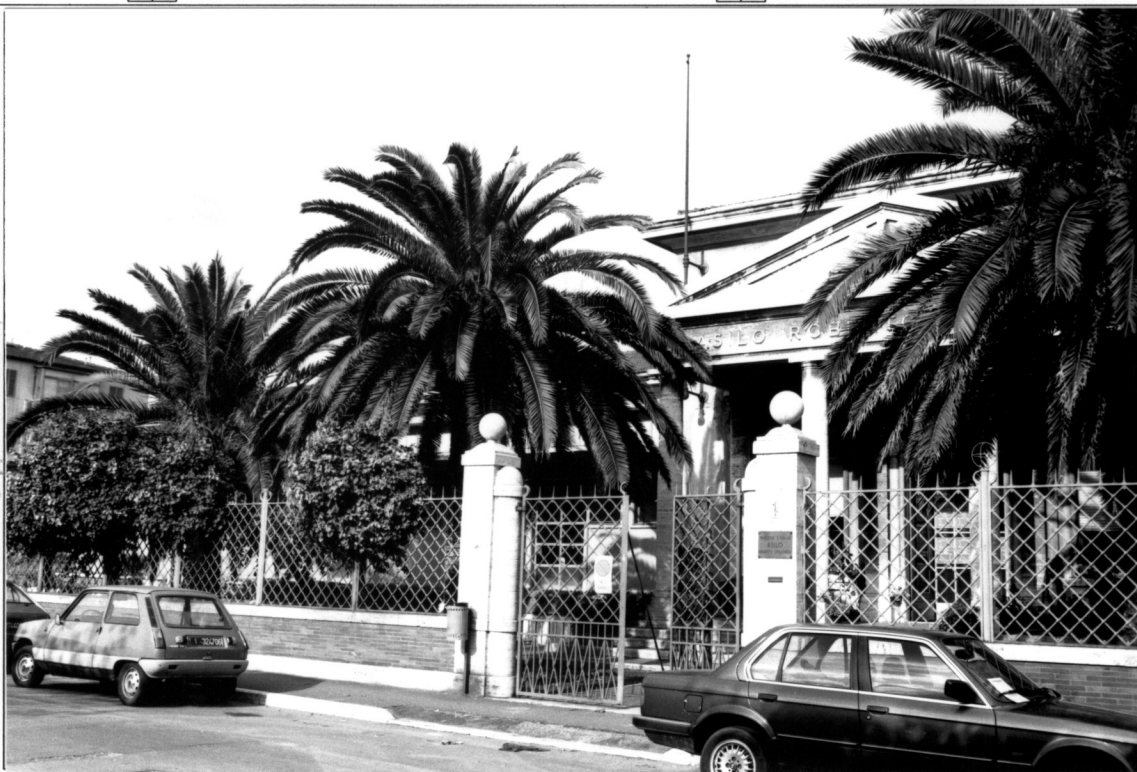
PM. .... 198.

*edificio in  
pietra, di  
le neoclassi-  
co, posto a  
fianco di  
un viale  
alberato.*
