## Relazione Indagini Geologico – Tecniche

Piano Particolareggiato  
della Costa Urbana e del Promontorio  
del Falcone

Con contestuale variante al PRG

# **INDAGINI GEOLOGICO-TECNICHE DI SUPPORTO AL PIANO PARTICOLAREGGIATO DELLA COSTA URBANA**

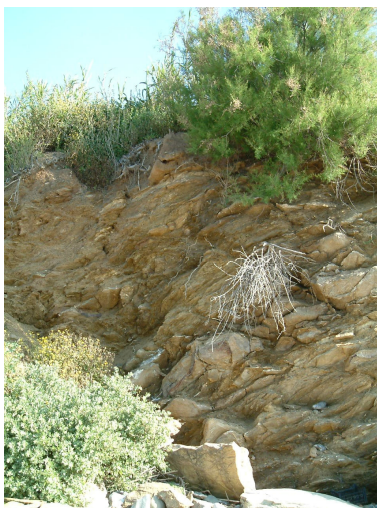
Verso il mare il terrapieno è limitato da una parete molto ripida, alta circa 5/6 metri costituita da alternanze di livelli calcarei e argillitici, che presenta delle contropendenze nella parte più alta (Foto 12).

*Foto 12 – Parete verticale con contropendenze nella formazione di Canetolo*

I livelli calcarei, pur avendo una giacitura a traverpoggio, non sono continui e non riescono a dare una sufficiente stabilità alla parete che mostra segni di distacchi recenti.

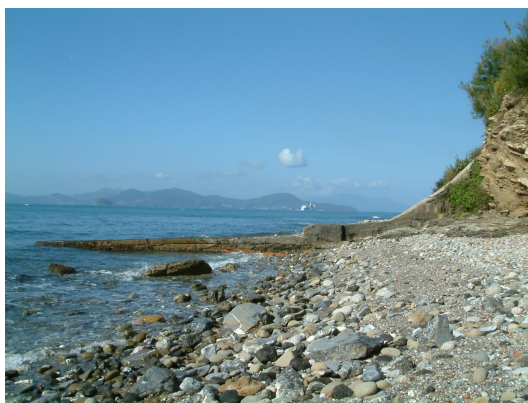
Sulla spiaggia si trova un'opera in cemento che si protende verso il mare e che funzionava come scarico dei liquami (Foto 13).

*Foto 13 – manufatto in cemento, ex scarico dei reflui dei Macelli*

La parte iniziale svolge la funzione di contrafforte ed assicura la stabilità della falesia.

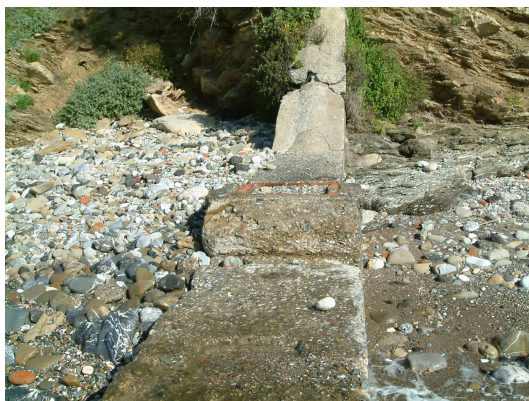
Guardando lo scarico con le spalle rivolte al mare si osserva che impedisce la naturale distribuzione dei sedimenti da parte del moto ondoso.

A sinistra infatti prevale l'accumulo, mentre a destra la mancanza di alimentazione provoca l'erosione della spiaggia (Foto 14).

*Foto 14 – Lo scarico in cemento favorisce l'accumulo della spiaggia in sinistra mentre a destra prevale l'erosione*

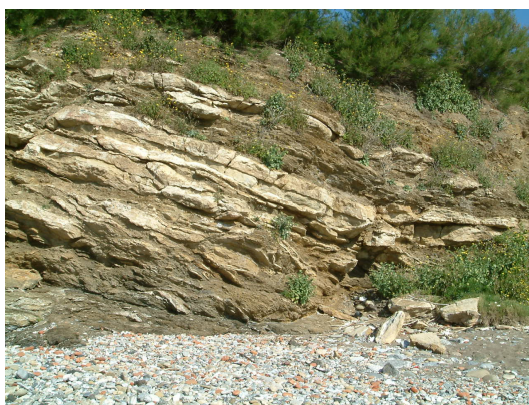
La falesia che limita la spiaggia da concessionare è soggetta a distacchi di materiale lapideo (Foto 15).

*Foto 15 – Sono evidenti i distacchi dalla parete*

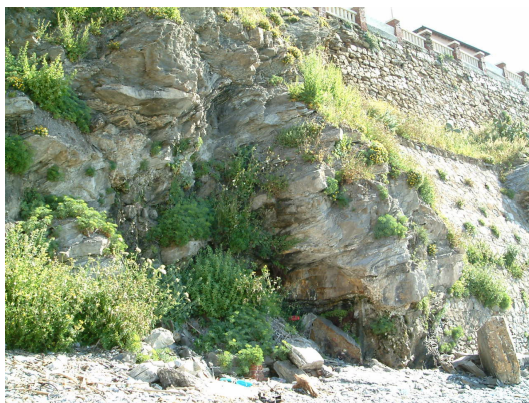
La parete in roccia in prossimità dell'accesso da Viale del Popolo è caratterizzata da strati calcarei con giacitura a traverpoggio.

*Foto 16 – Parete in roccia con crolli in prossimità del muro di Viale del Popolo*

Le bancate rocciose sono sporgenti e si possono osservare evidenze di crolli di materiale anche di grosse dimensioni.

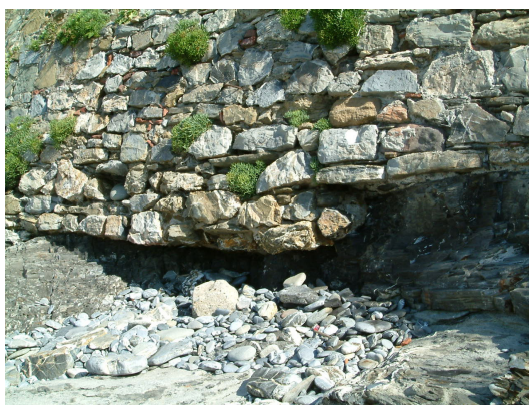
Alla base del muro sotto Viale del Popolo sono visibili Fenomeni di scalzamento al piede (foto 17).

*Foto 17 – Scalzamento alla base del muro di Viale del Popolo*

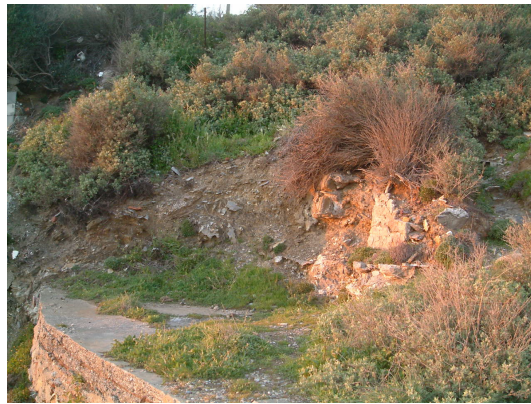
Il margine più esterno è a strapiombo e al di sotto si vede che la parte sommitale è formata da un livello detritico semplicemente appoggiato sulla roccia in posto e in equilibrio veramente precario (strati calcarei con giacitura a franapoggio).

L'eventuale crollo comporterebbe la caduta di detrito con un salto in verticale di 7/8 metri.

*Foto 18 – Piazzola a quota 12.0 m senza il muro di contenimento*

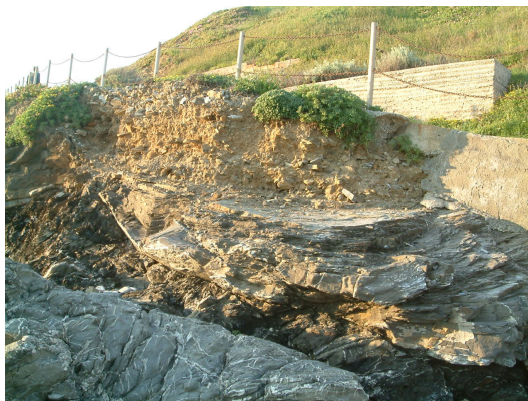
La strada di accesso nel tratto terminale rasenta alcune nicchie di distacco di frane di modeste dimensioni che hanno provocato il movimento del corrimano. Inoltre in prossimità dell'arrivo alla spiaggia, la strada poggia direttamente sul detrito accumulato in modo precario sulla roccia in posto.

*Foto 19. – Placca detritica su cui si appoggia la strada di accesso al mare*

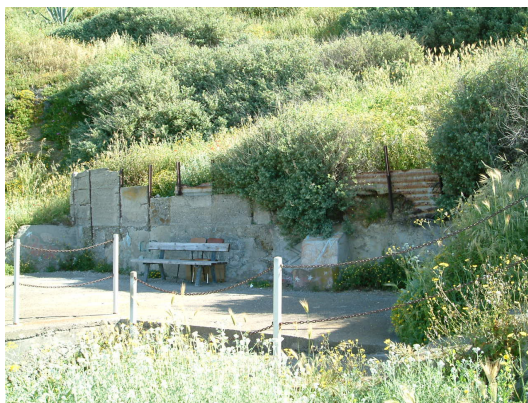
Il manufatto sostiene al limite dell'equilibrio una copertura detritica di cui non è possibile determinare l'altezza. Non esiste il drenaggio a monte delle acque meteoriche (Foto 20).

*Foto 20 – Parete verticale con funzione di muro a retta, caratterizzato da varie tecniche costruttive (Piazzola 3 quota 5.0 m.s.l.m.)*

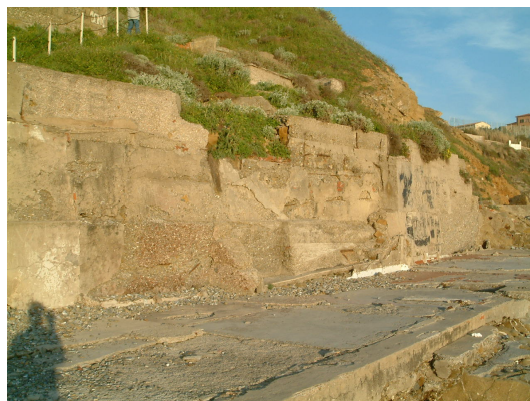
La piazzola mostra alcune lesioni evidenti del piano di calpestio e il muro di contenimento a monte presenta feritoie per il drenaggio delle acque.

Lo stesso è realizzato con tecniche costruttive differenti e la parte terminale, verso Piazza Bovio, presenta lesioni importanti (Foto 21).

*Foto 21 – muro privo di fori per allontanare l'acqua*

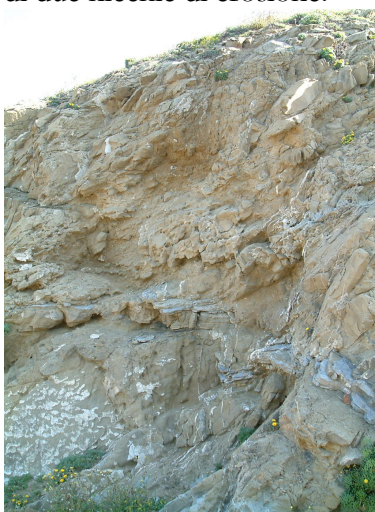
La piazzola si trova immediatamente a ridosso di una scarpata molto articolata nelle forme e nella litologia (Foto 22). Nel primo tratto si presenta alta circa 7/8 metri ed è incisa nell'arenaria priva di stratificazione. Sono riconoscibili contropendenze nella parte più alta della scarpata in corrispondenza di due nicchie di erosione.

*Foto 22 – Parete verticale con contropendenze sul basamento a quota 3.0*

Il pericolo più immediato è costituito dalla caduta di frammenti lapidei di arenaria di medie dimensioni fino a 10-15 cm.

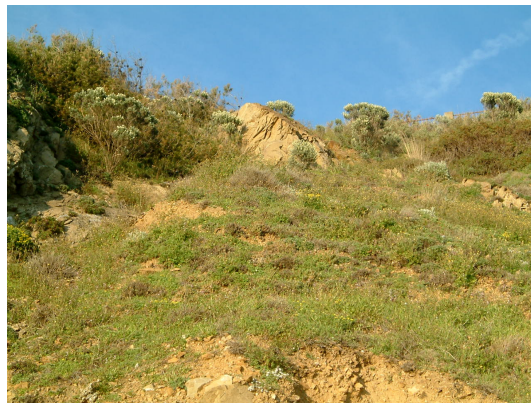
Alla sommità del versante è presente un masso di grosse dimensioni posto all'altezza della nicchia di distacco che potrebbe raggiungere la piccola spiaggia sottostante nel caso di un suo distacco (Foto 23).

Foto 23 – Masso di grosse dimensioni

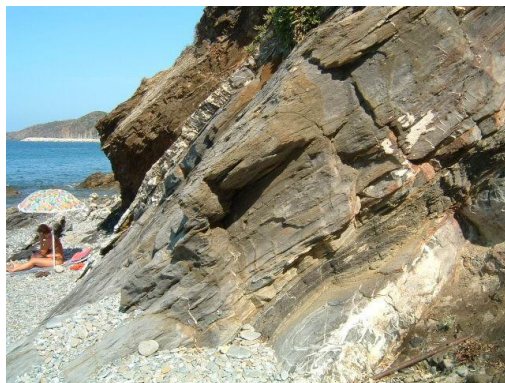
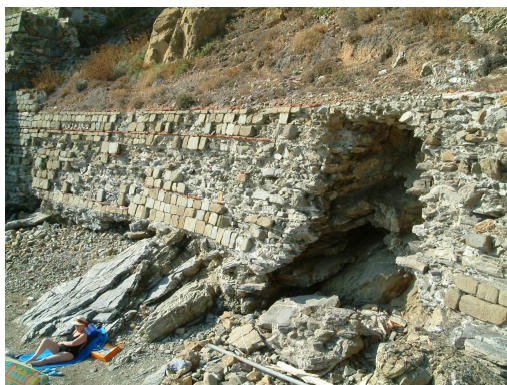
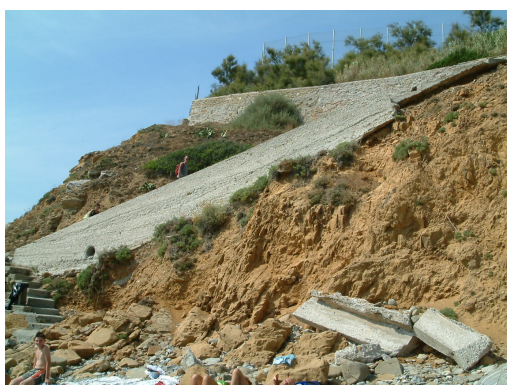
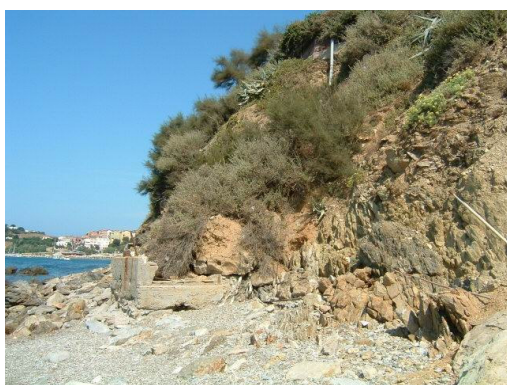
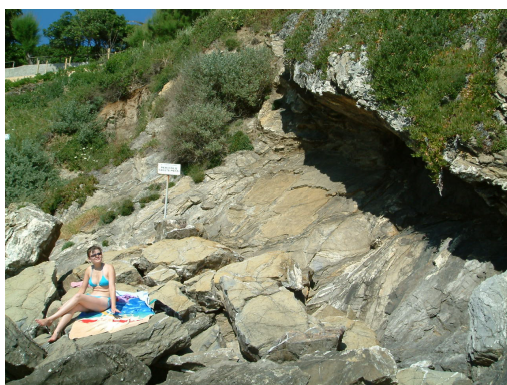
L'elemento più significativo della Pericolosità geologica è dato dai distacchi di materiali litoidi dalla falesia in grado di raggiungere le strutture e i luoghi di balneazione. La vulnerabilità del sistema è data dalla possibilità che tale evento possa provocare conseguenze per l'integrità fisica delle persone e delle cose.

Le foto allegate (A, B, C, D) rappresentano esempi significativi, senza bisogno di ulteriori commenti, del concetto di pericolosità geologica e di vulnerabilità del territorio rispetto al suo utilizzo di tipo balneare.

Con questa premessa gli interventi previsti per la riduzione del rischio debbono soddisfare criteri di semplicità, economicità e di adeguato inserimento nel paesaggio.
