FANALE DI ROCCHETTA

Circondario Val di Cornia

Relazione Indagini  
Geologico — tecniche

# **INDAGINI GEOLOGICO-TECNICHE DI SUPPORTO AL PIANO DI RECUPERO DELL'AMBITO DI MARINA**

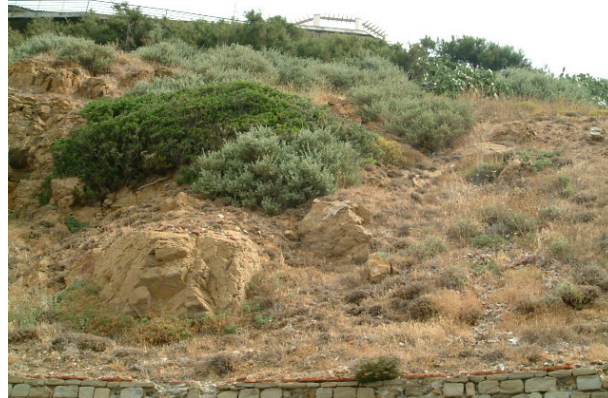
*Foto. 1 – Affioramento di Macigno lungo la falesia, i massi di arenaria sono immersi nel detrito e in parte coperti dalla vegetazione*

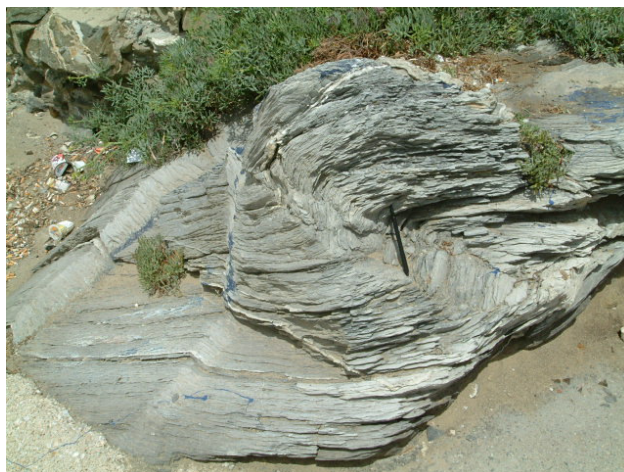
Foto 3 – Pieghe di compressione in un livello marnoso della formazione di Canetolo

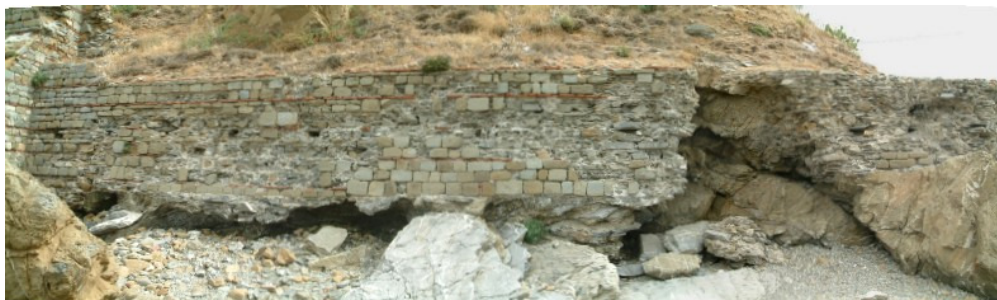
Il tratto di costa compreso tra la fine del piazzale di alaggio e le opere di protezione a mare (barbacani) si trova tutt'oggi soggetto alla forza erosiva del

mare che ha causato un evidente e preoccupante scalzamento al piede del muro esistente, come si può vedere nella foto successiva.

*Foto 7: scalzamento al piede del muro della porzione terminale del piazzale di alaggio*

Il quadro sopra esposto mette in risalto quanto sia importante individuare interventi di messa in sicurezza che possano smorzare l'effetto erosivo del moto ondoso e che consentano la messa in sicurezza non solo della falesia, ma anche delle infrastrutture che si trovano nelle immediate vicinanze.

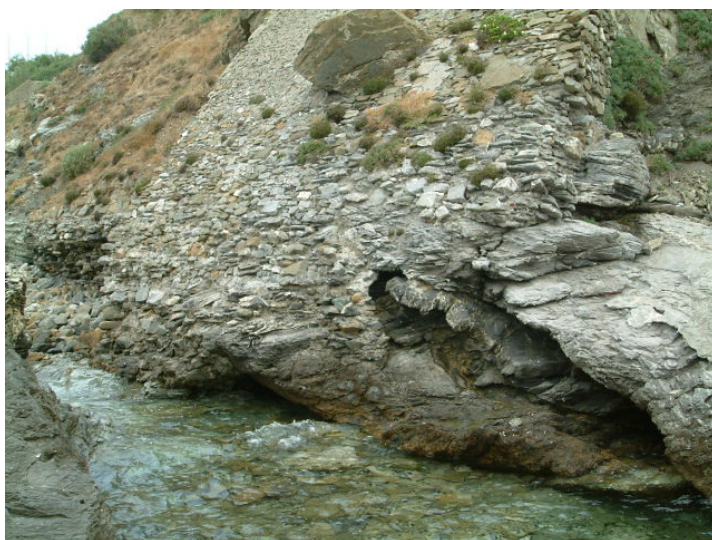
Anche i barbacani stessi mostrano evidenze di erosione al piede

*Foto 8: scalzamento al piede in un tratto dei barbacani esistenti*

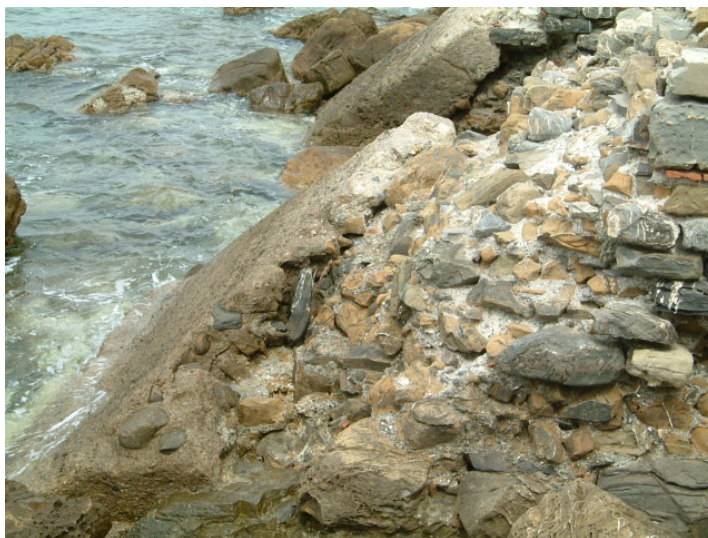
e i segni di una mancanza di manutenzione che ha portato alla rimozione di parte della cementazione.

*Foto 9: stato di degrado del rivestimento dei barbacani*

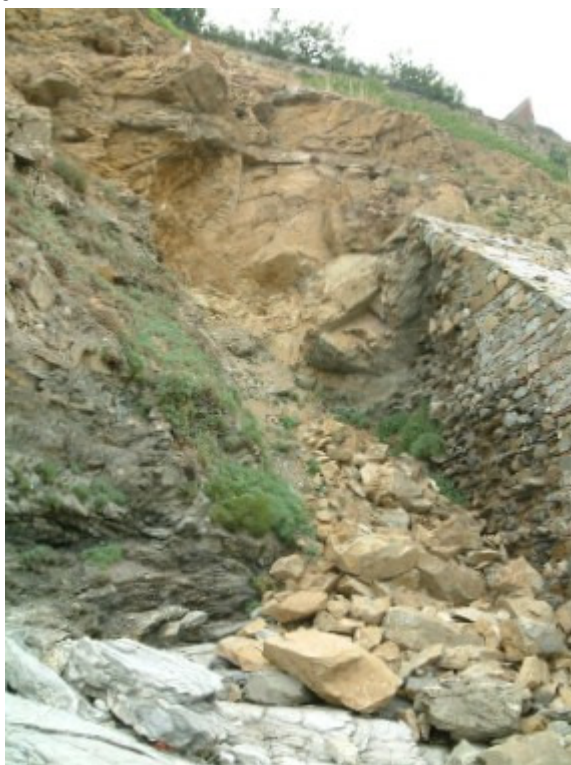
La ricognizione sul campo ha permesso di individuare anche una recente frana tra due opere di protezione che ha portato al crollo di una parte del versante.

*Foto 10: frana attiva tra i barbacani*
