## Relazione Indagini Geologico – Tecniche

Piano Particolareggiato  
della Costa Urbana e del Promontorio  
del Falcone

Con contestuale variante al PRG

# **INDAGINI GEOLOGICO-TECNICHE DI SUPPORTO AL PIANO PARTICOLAREGGIATO DELLA COSTA URBANA**

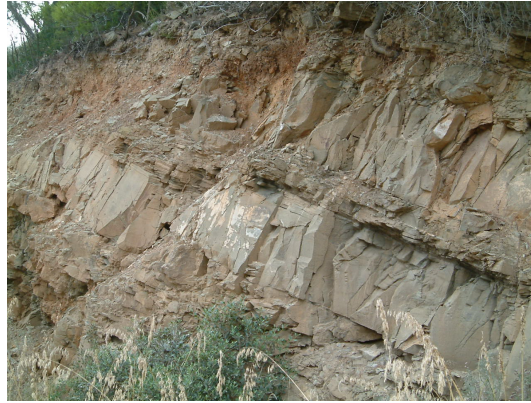
*Foto. 1 – Affioramento di Macigno in prossimità dei Tufi (Da notare la presenza di una faglia diretta con un piccolo rigetto di circa 70-80 cm.)*

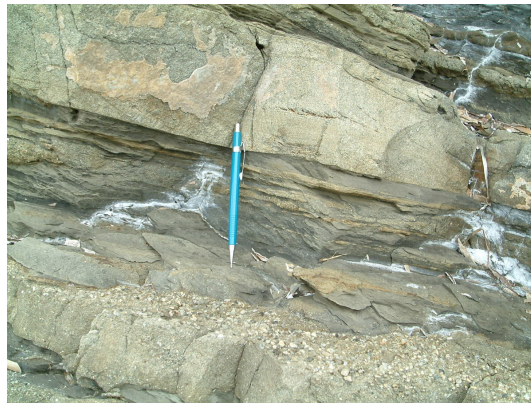
*Foto. 2 – Stratificazione gradata all'interno del Macigno*

La foto 2 mostra il fenomeno della sedimentazione gradata e in questo particolare caso la stratificazione risulta rovesciata. Si distinguono inoltre strutture sedimentarie di scivolamento e un piccolo solco di erosione; la lettura dell'immagine è più chiara se si rovescia.

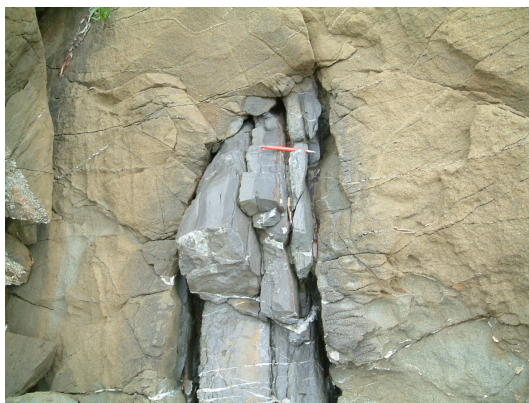
*Foto. 3 - Olistolite di Calcare appartenente alla Formazione di Canetolo incluso nell'arenaria del Macigno*

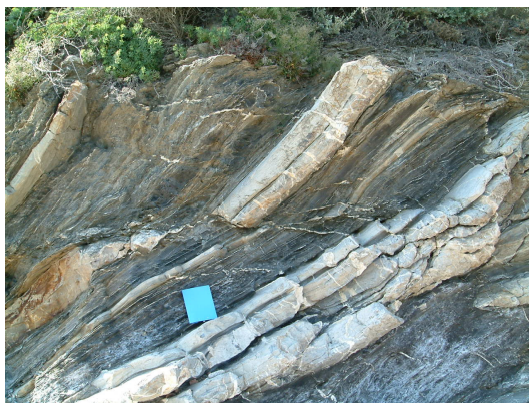
*Foto. 4 – Formazione di Canetolo: alternanza di strati calcarei e di argilliti*

Nella foto 4 si noti lo strato calcareo troncato alla base che suggerisce una dislocazione verso destra lungo un piano sub-orizzontale e in questi termini può essere interpretato come una piccola faglia inversa.

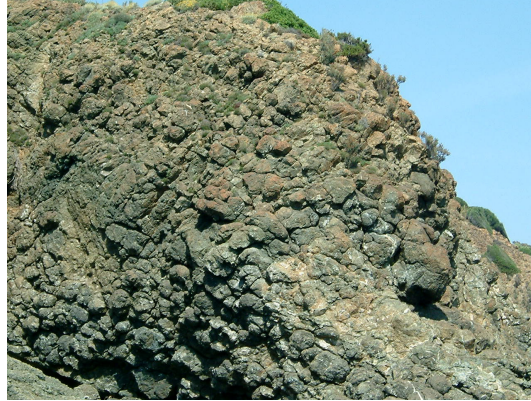
*Foto. 5 – Affioramento di Basalti a Pillow-lavas di Punta Falcone (la forma della base di alcuni Pillow indica che la giacitura è normale)*

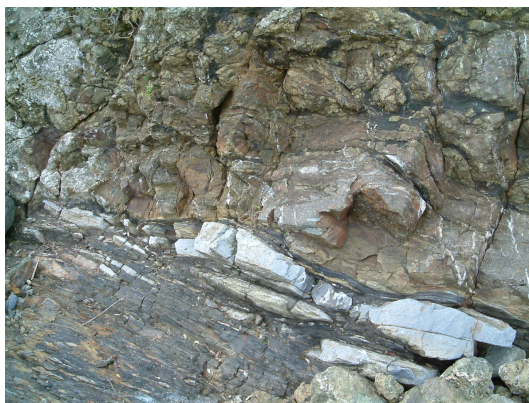
Tutti gli studi citati indicano la presenza di questa formazione, che qui appare molto simile a quella di Canetolo, e che si trova a contatto con i diabasi formati durante la massima apertura del bacino ligure. L’affioramento con estensione maggiore si riconosce nell’area di Cala Moresca. Qui le argilliti si trovano anche alla base dei basalti giurassici che dunque sembrano essere inglobati in esse (foto 6).

*Foto. 6 – Cala Moresca: contatto tra i Basalti del Giurassico sup. (sopra) e le Argilliti a Palombini del Cretaceo inf. (sotto)*

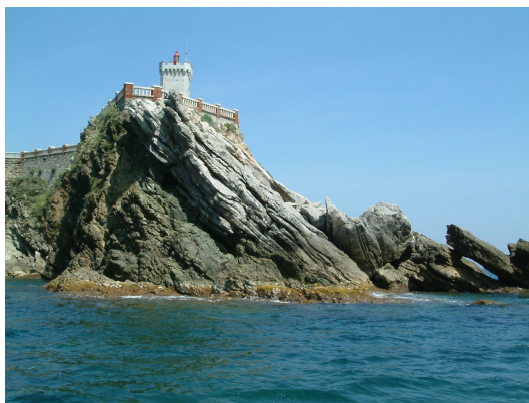
*Foto. 7 – Contatto tra i Basalti (sotto) e le Argilliti a Palombini (sopra)*

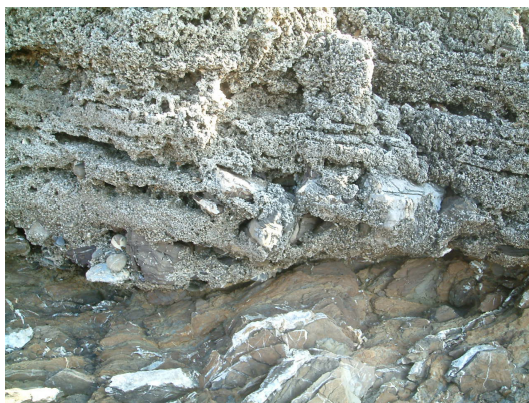
In prossimità dell'Esperia è ben documentata (foto 8) una fase di risalita del mare sulla formazione di Canetolo in evidente discontinuità stratigrafica.

*Foto 8 – Calcarenite sabbiosa, in prossimità dell'Esperia, trasgressiva sulla formazione di Canetolo*

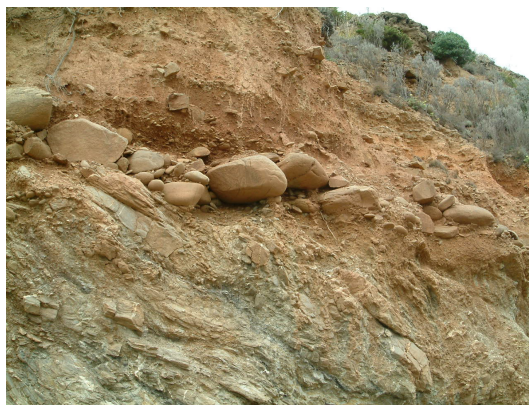
*Foto 9 – Spiaggia dei Tufi: il contatto tra il substrato antico oggetto di erosione e il Pleistocene sup. di origine continentale*

Nella foto 9 è evidente la discontinuità stratigrafica tra gli strati della formazione di Canetolo e le Sabbie rosso-arancio di Donoratico che qui contengono delle intercalazioni ciottolose all'interno delle.

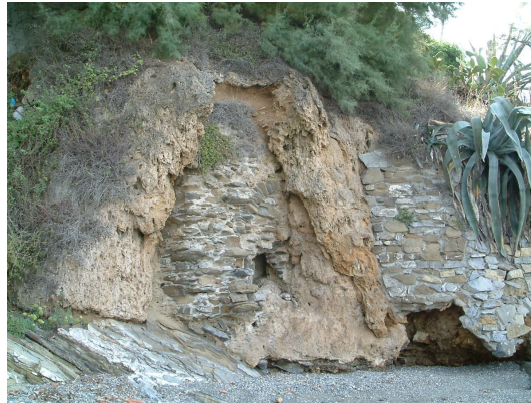
*Foto 10 – Concrezione calcarea a sud della spiaggia dell'Esperia*

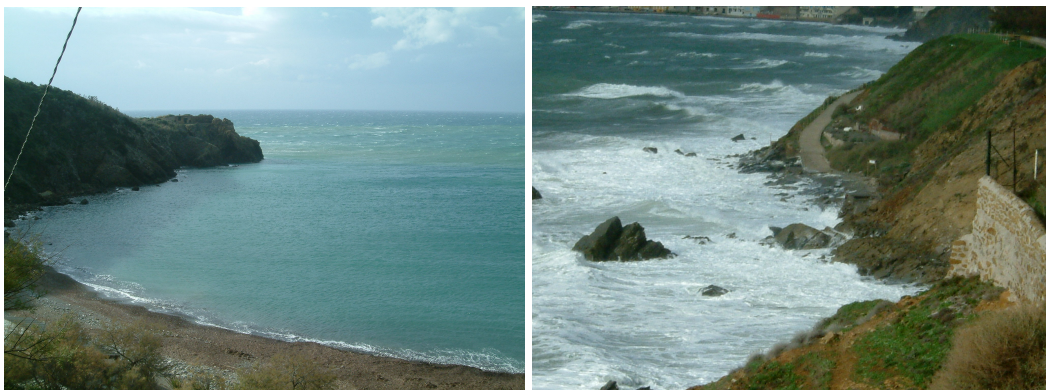
*Foto 11 - Il mare di Cala Moresca e di Via Amendola con il vento di scirocco*

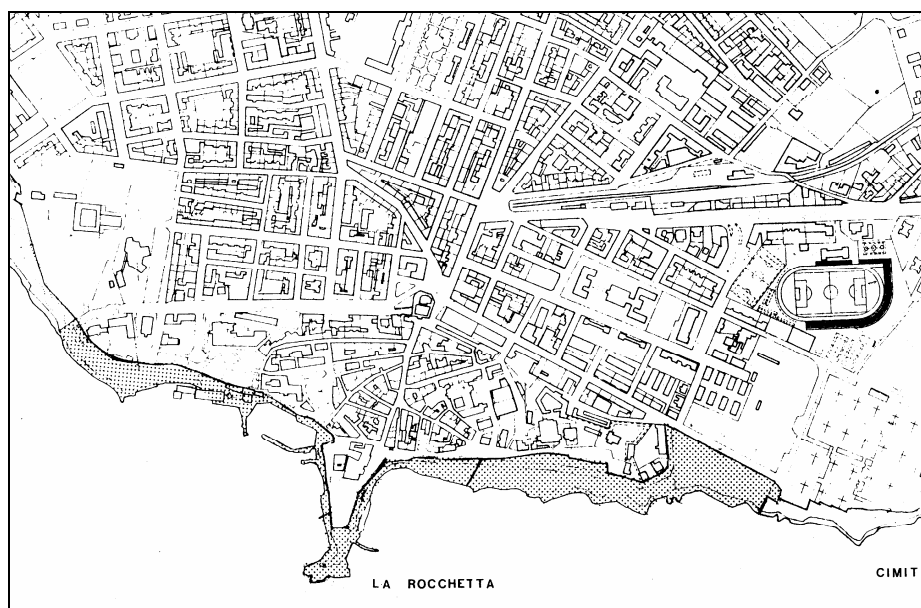
Figura 2: L'area in tratteggio è la porzione di costa inserita tra quelli da consolidare (L. 445/08)
